## Gnistan 1

Oxelösunds kommun, Södermanlands län

Antikvarisk förundersökning med konsekvensanalys

2021-04-22

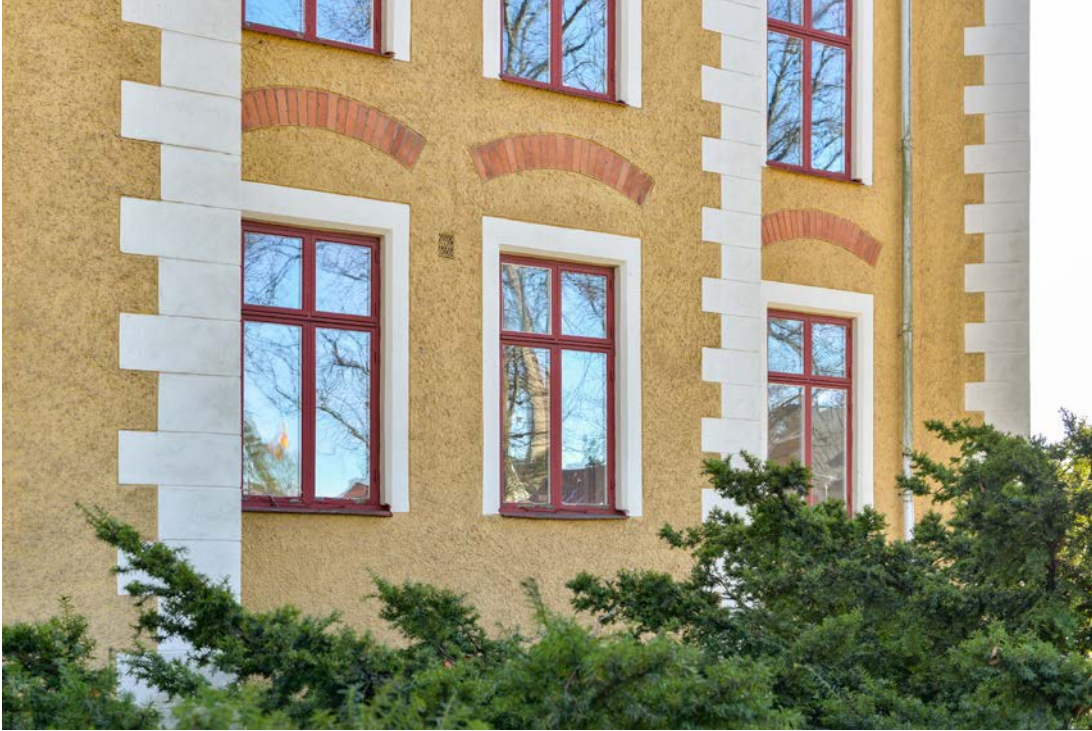
Fönstren på den västra sidan byttes sannolikt ut vid ombyggnaden 1948. Dimensionerna är smäckra och bågarna har valsat glas. Notera de många språng som skapas tack vare byggnadens oregelbundna planform. (SLM D2021-0216)

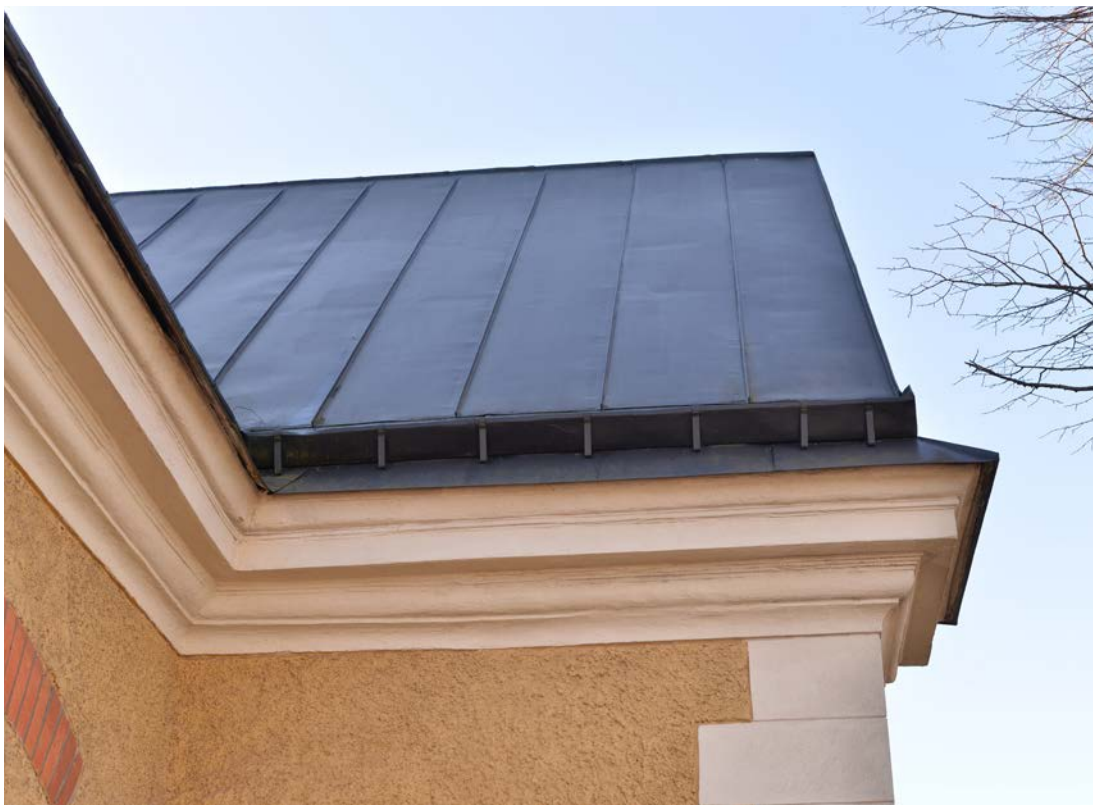
Detalj av taklist och taktäckning. Idag ligger falsad plåt i bandtäckning och fotränna med konsolkrokar, i utförande från 1980-talet. Tidigare var plåten skivtäckt med parallella tvärfalsar. (SLM D2021-0219)

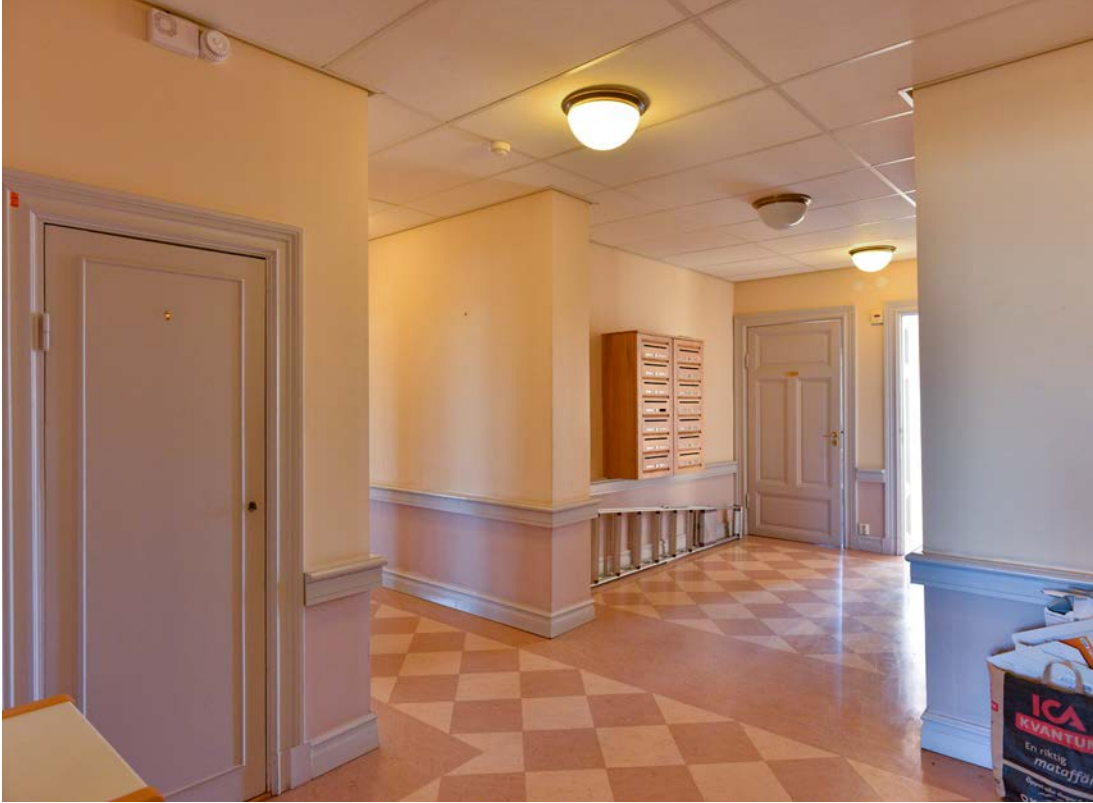
Bild 5. Korridoren på bottenvåningen. Det nedpendlade taket döljer ventilationstrummor. Ytskikten på golv, väggar och tak är från senare tid. (SLM D2021-0224)

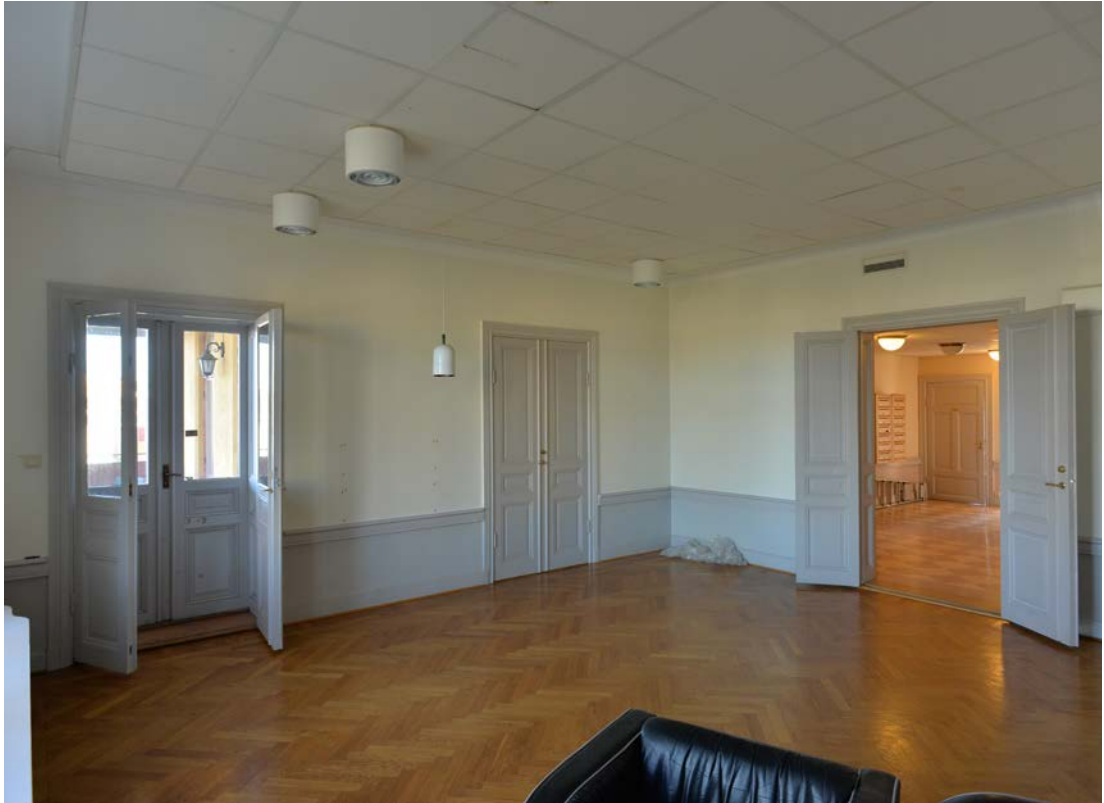
*Bild 7. Ett av rummen på bottenvåningen. Dörrarna till vänster leder till balkongen. Öppningen bakom dörrarna i bildens mitt är igensatt. (SLM D2021-0226)*

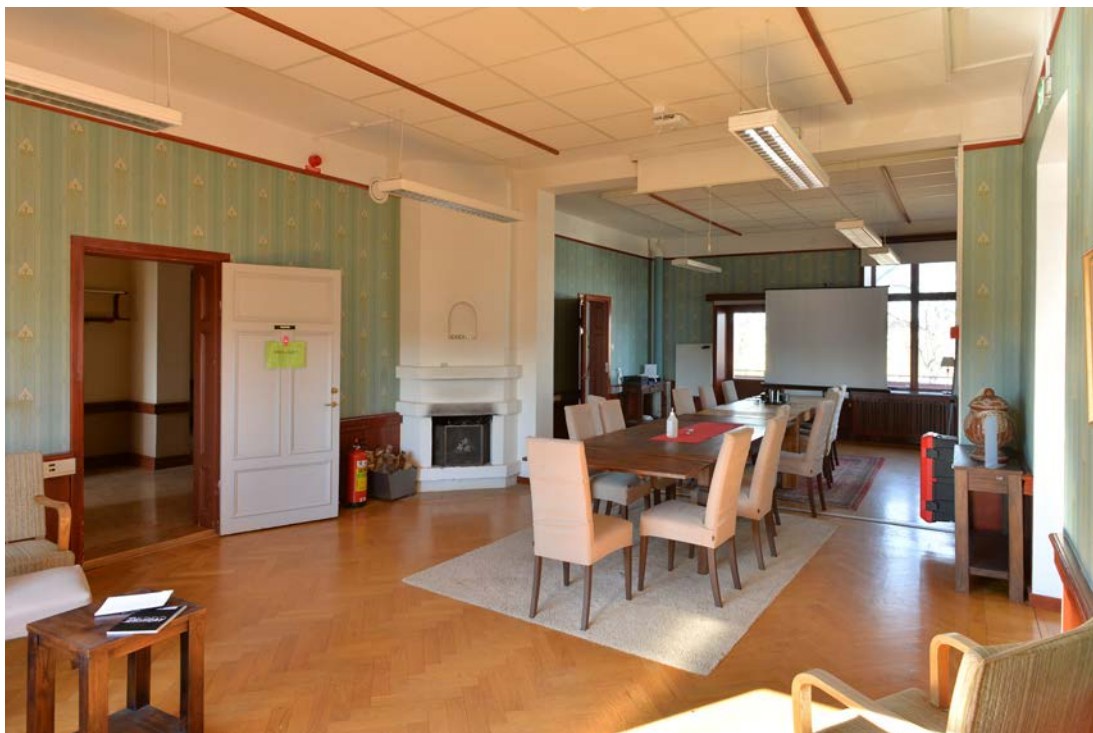
Bild 14. Konferensrummet på andra våningen. Rummet har sannolikt förstörats vid något tillfälle. Här finns husets enda eldstad. (SLM D2021-0233)

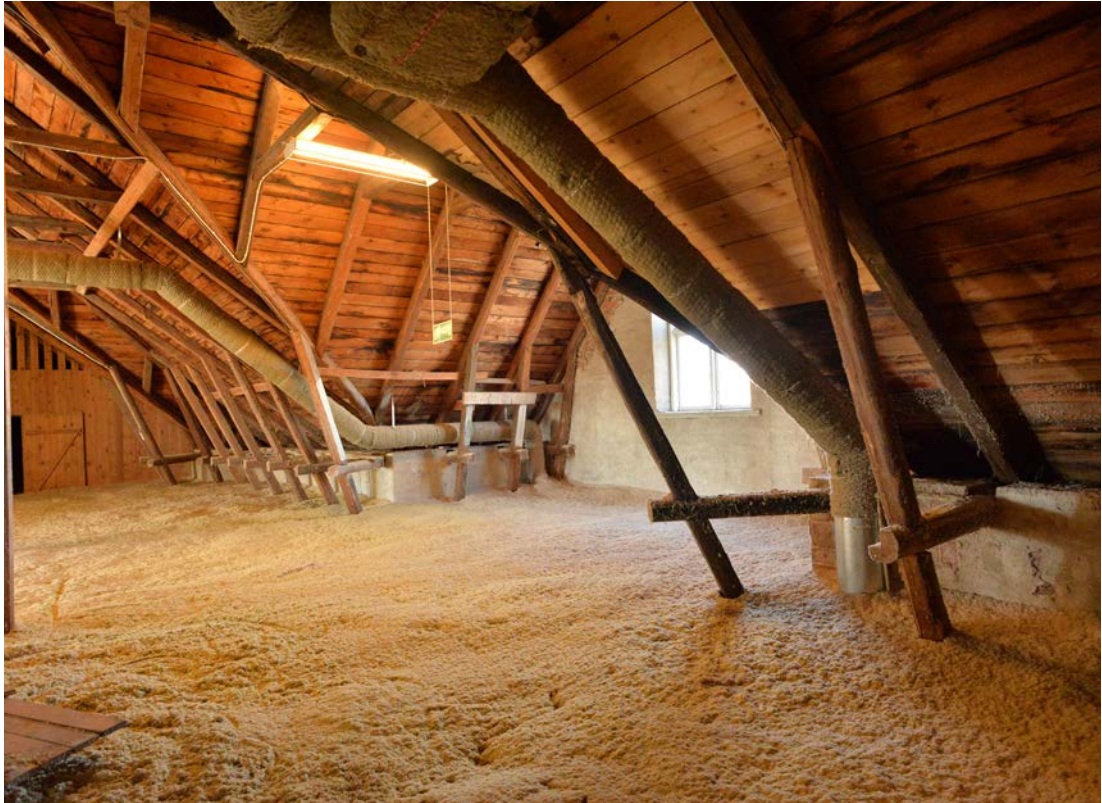
*Bild 23. Vindsutrymmet i den östra delen är oinredd och isolerad med lösull av cellulosa. (SLM D2021-0242)*
