ID nr 13:V3 Dike (Kvarnbäcken) – 300 m O St. Bene

Kartblad 13

Datum 2005-03-30

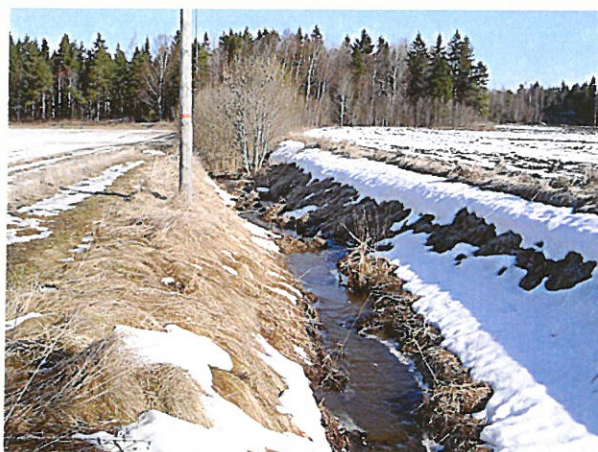
Längd (m)	200
Bredd (m)	0,8
Medeldjup (m)	0,2
Tillflöden (st)	0
Vandringshinder (st)	0
Meandrande (%)	0
Slingrande (%)	svagt
Dike (%)	100

Naturvärdena i Kvarnbäcken 300 meter öster om St. Bene är knutna till dess omväxlande vattenhastighet . här finns både strömmande och forsande sträckor och alldeles uppströms den inventerade sträckan slingrar sig bäcken naturligt i ett skogsparti.

Ungefär 300 meter öster om St. Bene rinner ett litet dike (Kvarnbäcken) över en åker. I diket växer vass och uppströms, i kanten av åkern, kantas bäcken av ett tätt bestånd med klibbal och vide.

Schaktning i diket påverkar inte några högre naturvärden.

Undvik grumling så långt som möjligt. Se till att inga oljor eller andra kemikalier hamnar i vattendraget vid schaktningsarbetet.
