ID nr 13:V2 Dike (Kvarnbäcken) – 400 m SO St. Bene

Naturvärdesklass
 Kartblad 13 Koordinat X 6508670 Koordinat Y 1570003
 Inventerare Datum 2005-03-30

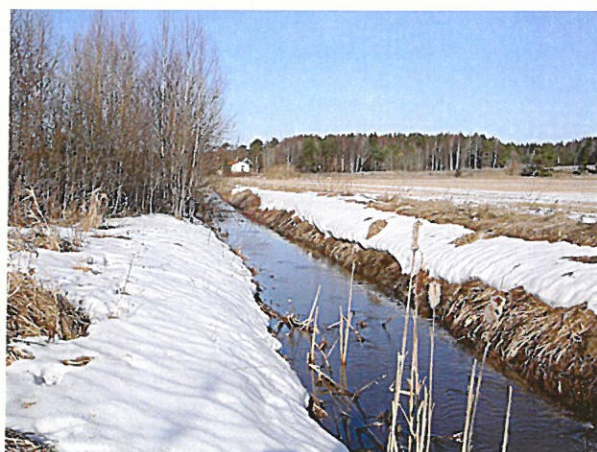
Längd (m)	400
Bredd (m)	1,3
Medeldjup (m)	0,3
Tillflöden (st)	1
Vandringshinder (st)	0
Meandrande (%)	0
Slingrande (%)	0
Dike (%)	100

Diket 400 meter sydost om St. Bene karaktäriseras av en näringsgynnad flora och har inga naturvärden utöver de vanliga.

400 meter sydost om St. Bene rinner ett dike i åkermark. I diket växer kavelkun och jättegröe och på kanterna bland olika näringsgynnade gräsarter finns inslag av björk- och alsly.

Schaktning i diket påverkar inte några högre naturvärden.

Undvik grumling så långt som möjligt. Se till att inga oljor eller andra kemikalier hamnar i vattendraget vid schaktningsarbetet.
