ID nr 14:V3 Åkerdike – 100 m S Aspa

Naturvärdesklass
 Kartblad 14 Koordinat X 6507617 Koordinat Y 1575361
 Inventerare Datum 2005-05-19

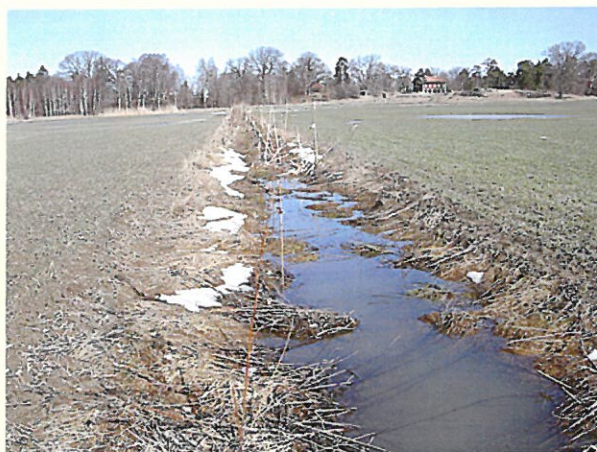
Diket cirka 100 meter söder om Aspa karaktäriseras av en näringsgynnad flora och har inga naturvärden utöver de vanliga.

Cirka 100 meter söder om Aspa rinner ett dike i åkermark. I diket växer kaveldun, mannagräs, vecketåg och mycket alger. Norr om vägen växer mycket vass och några björkar står längs diket. För övrigt domineras vegetationen av näringsgynnade gräs. Åkern är brukad så nära diket som möjligt. Det finns nästan inga dikesrenar.

Schaktning i diket påverkar inte några högre naturvärden.

Undvik grumling så långt som möjligt. Se till att inga oljor eller andra kemikalier hamnar i vattendraget vid schaktningsarbetet.
